Orientering for Rådet for personer med funksjonsnedsettelse og eldrerådet

Fremkommelighet på midlertidige gangbruer Drammen

Byggeleder UDK 03 Bane NOR

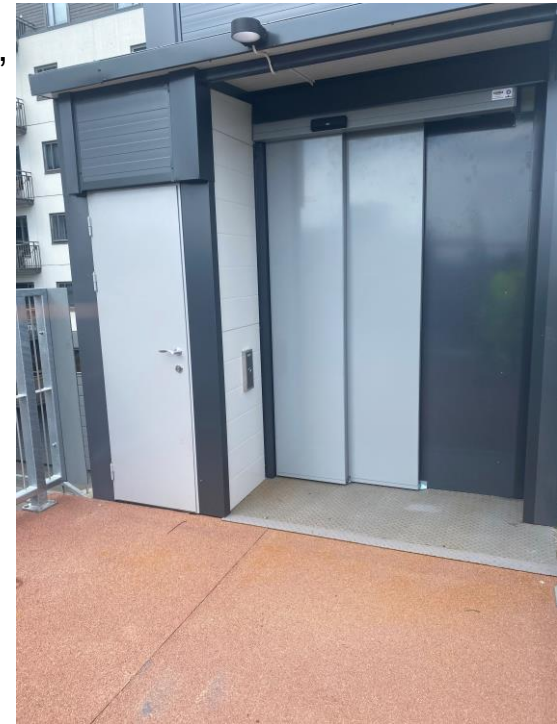
Heis fra midlertidig gangbru

- Heisen fra gamle bybrua ned til elvepromenaden var stor og romslig, så det var et sjokk å møte den ny trange heisen. Flere grupper hjulgående trafikanter vil ikke kunne benytte den. Strekkmetalltrappene er åpne, og åpne trapper på tre etasjer er utilgjengelige for alle med høydeskrekk.
- Ønskede tiltak:
 - Montere en heis til, med plass til store sykler og rullestoler. Den må være hærverk-sikret, i motsetning til dagens heis.
 - Lukke under og på sidene av trappene, slik at de kan brukes av folk med høydeskrekk.

- Grunnet mye infrastruktur i bakken, nærhet til spor og geometri på brua er det ikke plass til å etablere en ny heis i jernbanegata. Bane NOR har i forberedende entrepriser lagt om kabler i bakken for å få plass til dagensfundamenter.

- Heisen med innvendig størrelse 1,2x2,1 m er tidligere omforent med Drammen kommune, og dekker alle størrelser på myke trafikanter oppgitt i N100 bortsett fra sykkel med sykkeltralle montert. Størrelse tilfredsstillende også kravet til heisstørrelser i teknisk regelverk for gjennomgående heiser. At heisen er gjennomgående betyr at man ikke trenger å snu i heisen. En større heisgrube vil av samme grunner som over ikke vært mulig og fått plassert ned i bakken i det aktuelle området.

- Trappene er i laget av perforert metall for at de ikke skal være glatte (se vedlagt bilde). Det er åpning mellom trinnene for å unngå snøoppsamling og isdannelse, også basert på erfaringer med tidligere oppførte bruer.

- Bane NOR har bestilt løsning for å merke trappeneser

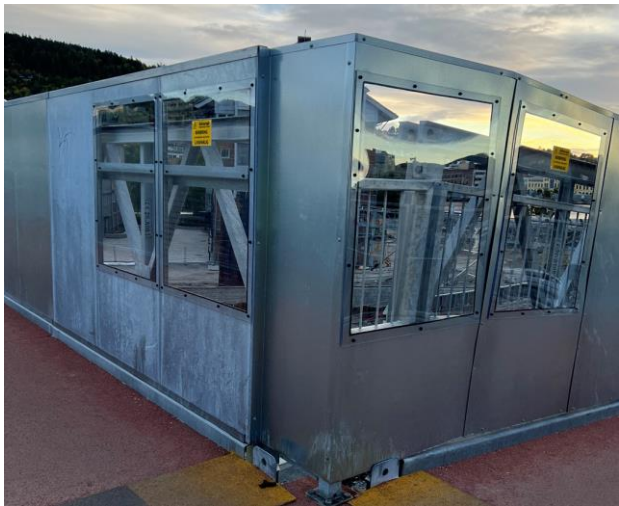
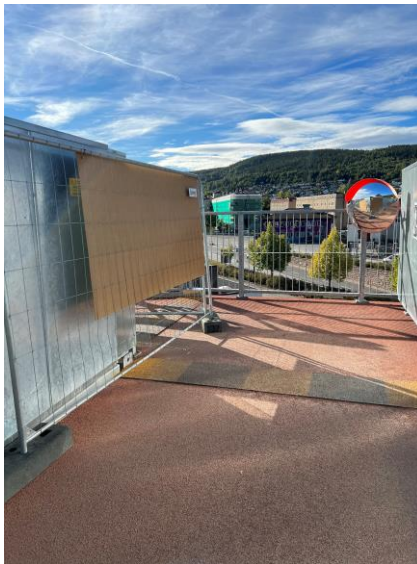
- Gangbrua over jernbanen fungerer dårlig for hjulgående trafikanter på grunn av 90 graders svinger.
- Ønskede tiltak: Erstatte lukkede metallplater i 90 graders svingene, med plexiglass slik at man kan se om det er møtende trafikk rundt svingen. En annen mulighet er å montere trafikkspeil, som gjør at man kan se rundt hjørnet.»

- Gangbrua over jernbanen ved Grønland skal stå frem til sommeren 2023
- Grønlandsundergangen åpnes for trafikk våren 2023
