Spørsmål 23 (2023) fra Amrit Paul Singh (H): Forhøyningene ved Buskerudveien

Dato: 16.02.2023
Saksnr: 23/00858-24
Deres ref:

Svar

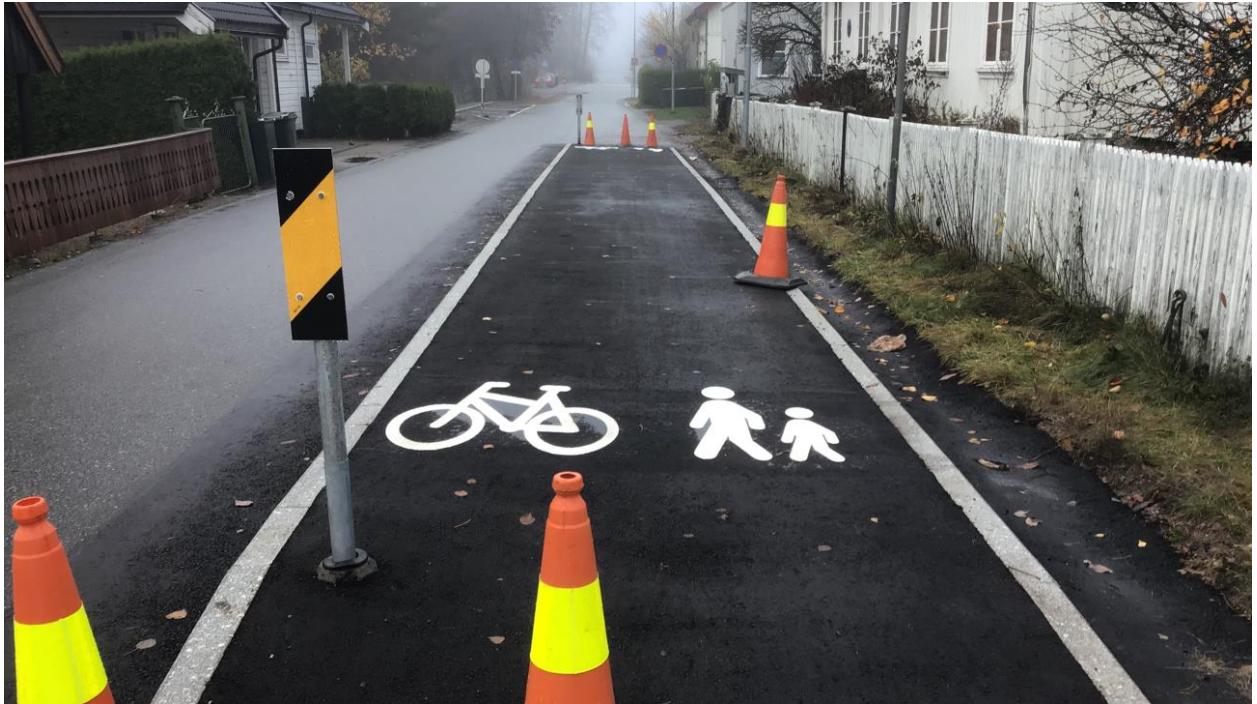
Høsten 2022 ble det gjennomført flere trafiksikkerhetstiltak langs Buskerudveien og Muusøya. Det ble bl.a. etablert tre innsnevringene langs Buskerudveien, mellom Vårveien og Store Landfall nedre. Innsnevringene har til hensikt å fungere som fartsdempende tiltak (Se figur 1).

Figur 1: En av de tre innsnevringene i Buskerudveien, før vinteren kom.

Innsnevringene er opphøyd og skilt mot kjørebane med kantstein (13 cm vis) og er skiltet med hindermarkeringer (sorte/gule skilt) i hver ende. I lys av dette skal det ikke være vanskelig å for trafikantene å forstå hva som er riktig kjøremønster. Det er derfor beklagelig at trafikanter allikevel velger å kjøre på feil side av hindermarkeringene, over de opphøyde innsnevringene.

Innsnevringene er markert med sykkel/fotgjenger-piktogrammer, for å signalisere at gående/syklende kan passere på utsiden av hindermarkeringene. Dette er naturlig nok ikke synlig dersom det er mye is og snø. Innsnevringene har nedsenk i forkant og bakkant for å tilrettelegge for at gående/syklende

Innsnevringene har en bredde på 2,2 meter. Denne bredden er nødvendig for at det skal være mulig å brøyte på utsiden av innsnevringene. Løsningen ble valgt for at gående/syklende kan passere på utsiden av hindermarkeringene gjennom hele året.

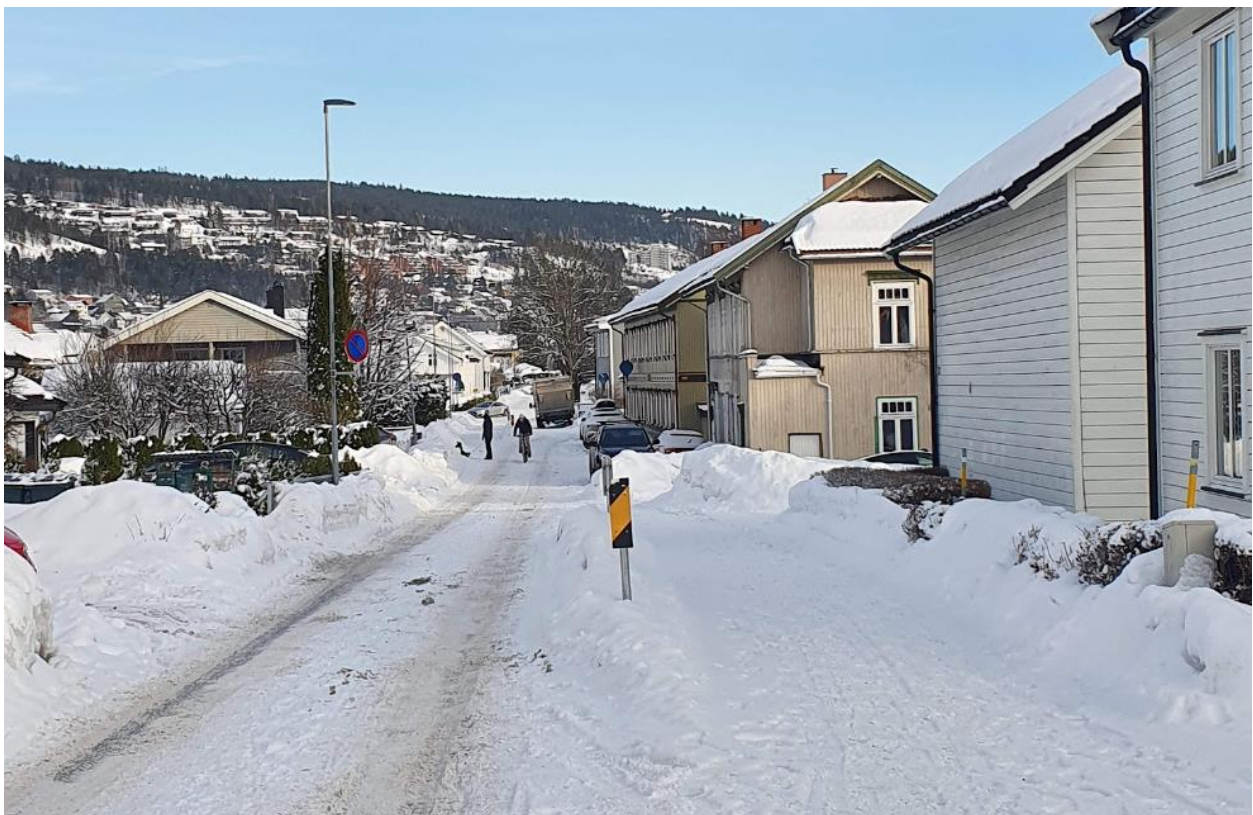
Med Is og snø blir tiltakene mindre synlige og det blir vanskeligere for trafikantene å forstå det nye kjøremønsteret (Se figur 2). At tiltakene ble etablert like før vinteren kom, og at flere av skiltene fortsatt er tildekt, kan forklare noe av årsaken til at trafikantene ikke forstår det nye kjøremønsteret. Når veien blir fri for is og snø og tildekkingen av skiltene fjernes vil trafikantene trolig forstå og innrette seg etter det nye kjøremønsteret. Innsnevringene er ikke definert som gang- og sykkelveganlegg. Dermed kan vi ikke skilte innsnevringene med skilt 522 i hver ende.

Figur 2: En av innsnevringene i Buskerudveien, om vinteren.
