Spørsmål 34 (2020) fra Gro Nebell Aronsen (MDG): Ytterligere forurensning og etterlysning svar på analyser på Grunnane i Svelvik

Til:	Rådmannen	Dato:	21.04.2020
Fra:	Gro Nebell Aronsen (MDG)	Saksnr:	19/00066-51
		Deres ref:

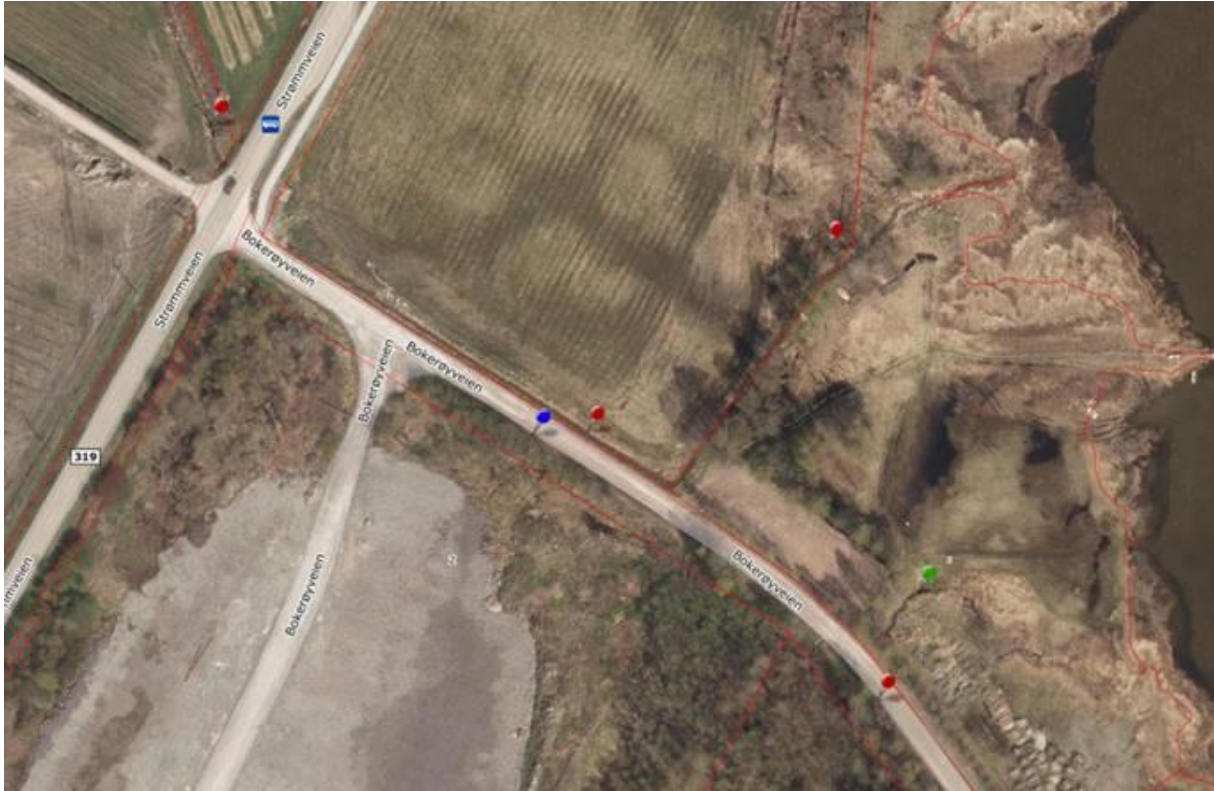
Se flyfoto under, med markering av hvor oppfølgende prøvene er planlagt tatt ut.

Figur 1. Planlagte prøver langs Bokerøyveien.

Blå = samme sted som sist i sør-grøften

NB! Oppfølgende prøver er avtalt og bestilt, men det har vært svært lite regn i det siste, noe som fører til at det ikke er nok grøftevann å prøveta i området. Vi er derfor avhengige av regnvær for å få tatt etterfølgende representative prøver. Det vil derfor fortsatt kunne ta noe tid før vi har svar fra den neste prøvetakingen.
