# Drammen kommuneplan

## ROS-analyse av innspill

Oppdragsgiver:	Drammen kommune
Tittel på rapport:	Drammen kommuneplan
Oppdragsnavn:	Kommuneplanens arealdel 2022-2040
Oppdragsnummer:	633299-04
Utarbeidet av:	Ingeborg Austreng
Oppdragsleder:	Gunnar Berglund
Tilgjengelighet:	Åpen

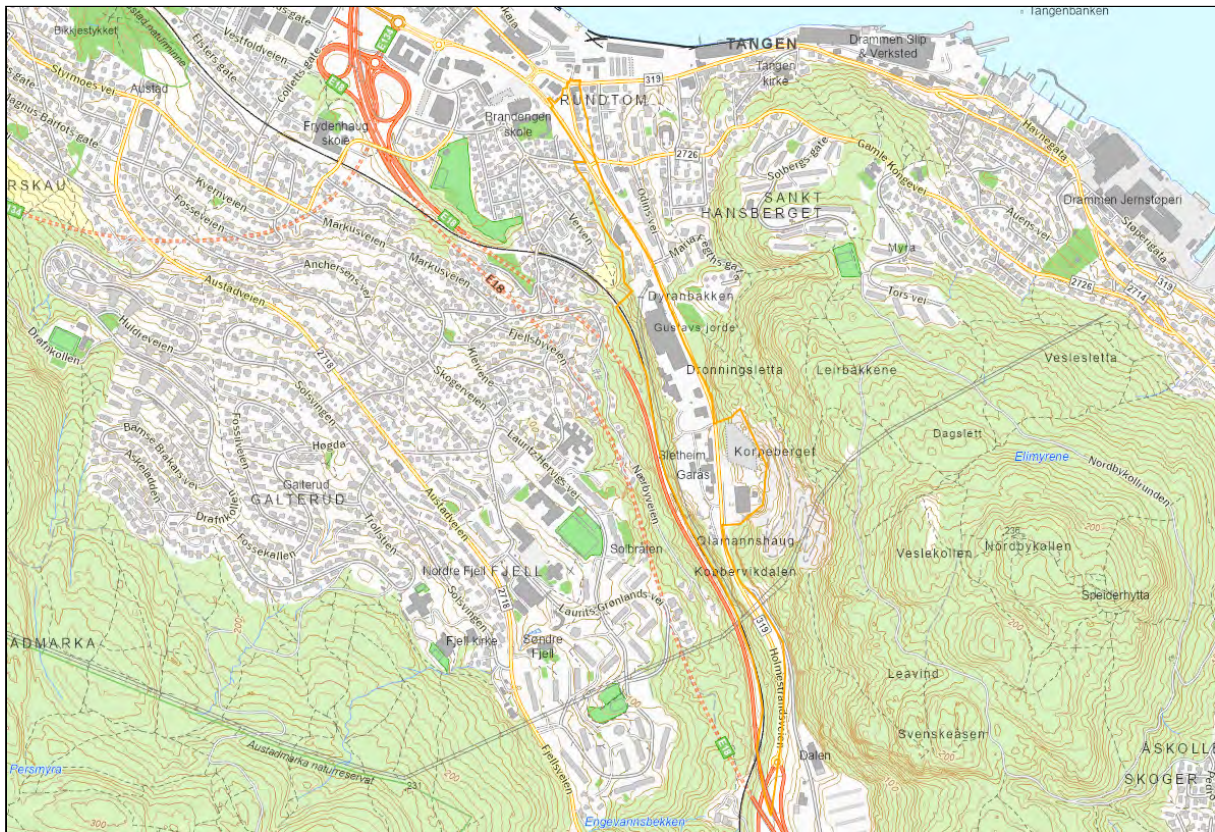
#### 4.7.5. Kobbervikdalen næringsområde

<b>Gårds- og bruksnummer</b>	112/343 m.fl.
<b>Forslagsstiller</b>	
<b>Dagens bruk</b>	Næring lager
<b>Arealformål gjeldende kommuneplan</b>	Kombinert bebyggelse og anleggsformål
<b>Foreslått arealbruk</b>	Næring
<b>Størrelse</b>	Ca. 240 daa
<b>Hovedrisiko og anbefalte tiltak</b>	Det er en rekke risikoer knyttet til området. Området ligger under marin grense, og det er funnet kvikkleire i nærliggende områder. I tillegg er det aktsomhetsområder for både steinsprang, jordskred og snøskred i området. Det er også risiko knyttet til trafikksituasjonen og registrert grunnforurensning. Videre går det høyspentledninger gjennom området som gjør at det ikke kan tilrettelegges for varig opphold.

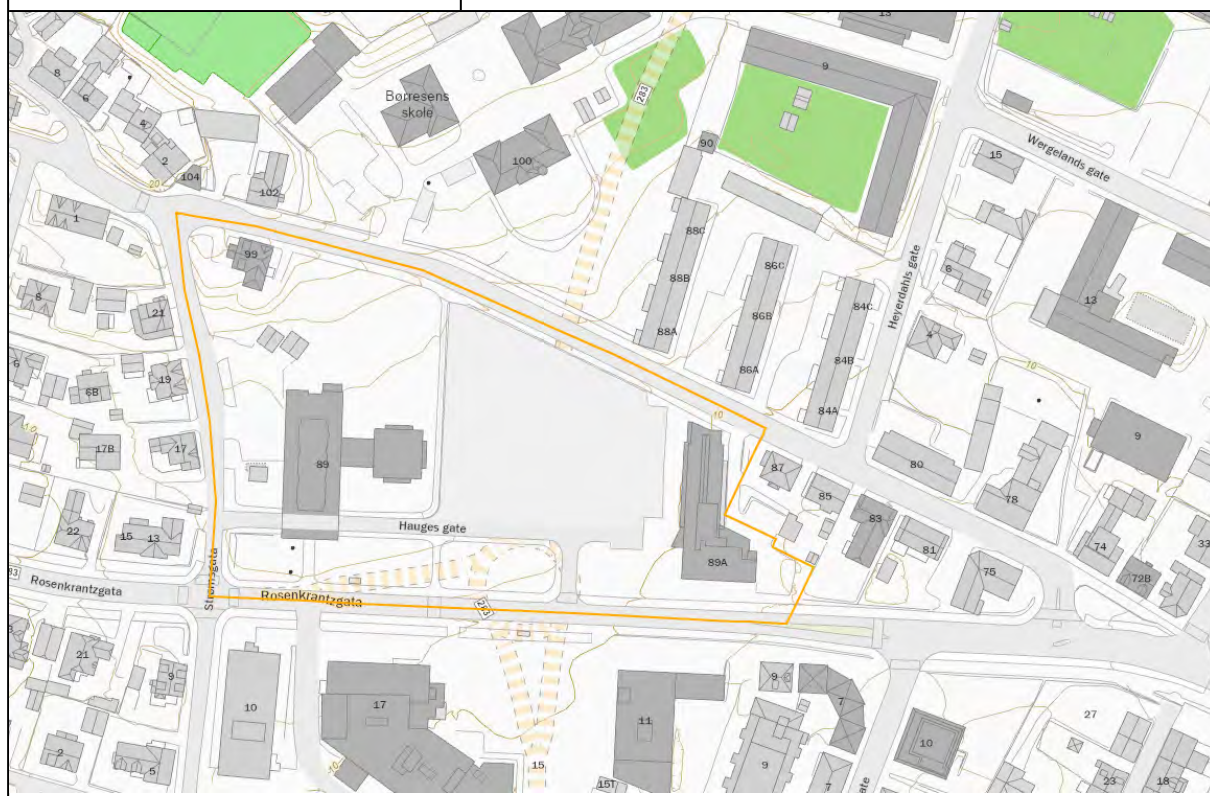
## 4.8.2. Fylkeshuset

<b>Gårds- og bruksnummer</b>	114/547
<b>Forslagsstiller</b>	Drammen kommune
<b>Dagens bruk</b>	Sykehus, skole, bolig mv.
<b>Arealformål gjeldende kommuneplan</b>	Offentlig/privat tjenesteyting, grønstruktur og bolig
<b>Foreslått arealbruk</b>	Kombinert bygg- og anleggsformål
<b>Størrelse</b>	Ca. 17 daa
<b>Hovedrisiko og anbefalte tiltak</b>	Avhengig av hvilke endringer som skal gjennomføres må det gjøres en geoteknisk vurdering, trafikksikkerhetsvurdering. Videre bør det utføres en miljøtekniske undersøkelser og vurdering av tiltak som krever overvannstiltak.

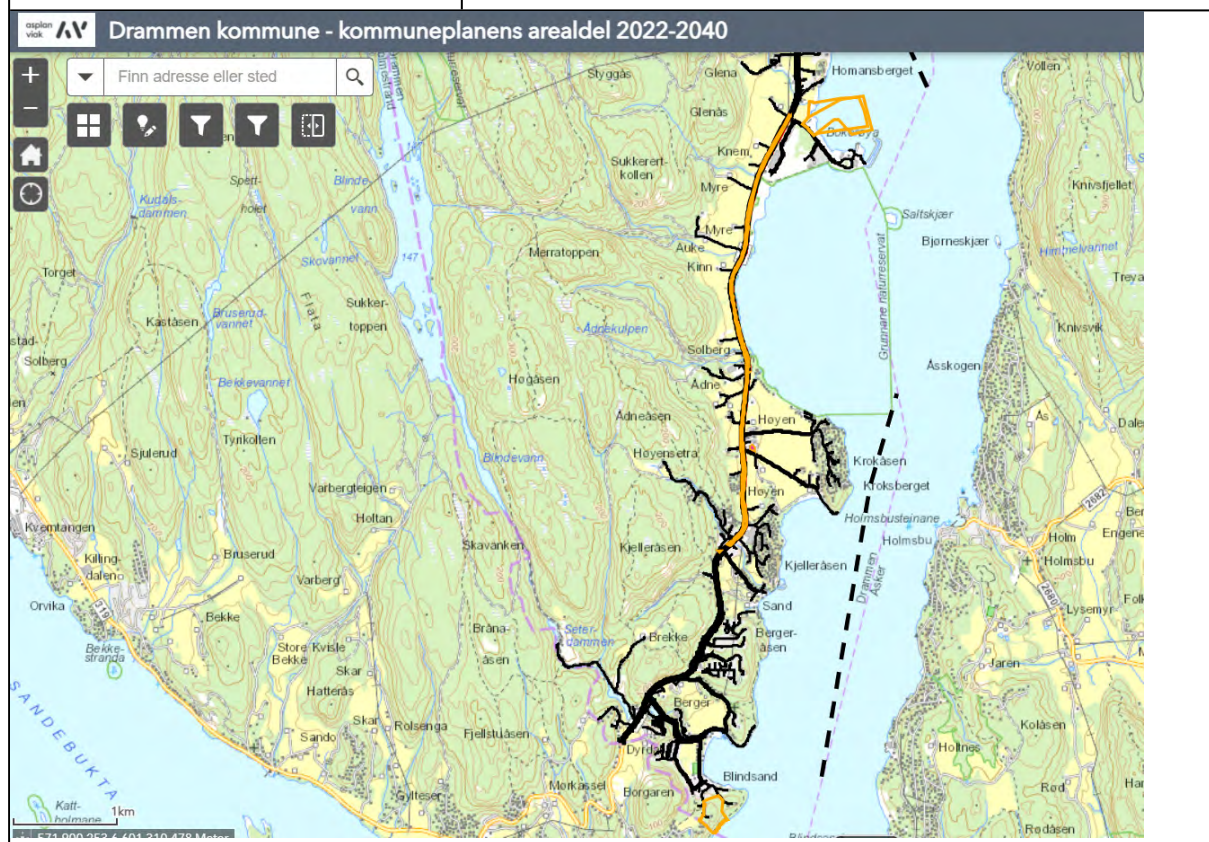
## 4.10.2. Arealinnspill 12

<b>Gårds- og bruksnummer</b>	Mange
<b>Forslagsstiller</b>	Kai Anton Ibsen Johansen
<b>Dagens bruk</b>	Varierende
<b>Arealformål gjeldende kommuneplan</b>	LNF, næringsvirksomhet, forretninger, boligbebyggelse og fritidsbebyggelse.
<b>Foreslått arealbruk</b>	Gang- og sykkelvei mellom Sandsveien 3 og Bokerøyveien 2
<b>Størrelse</b>	66,7
<b>Hovedrisiko og anbefalte tiltak</b>	Grunnforhold og stormflo bør vurderes ved regulering av tiltaket.

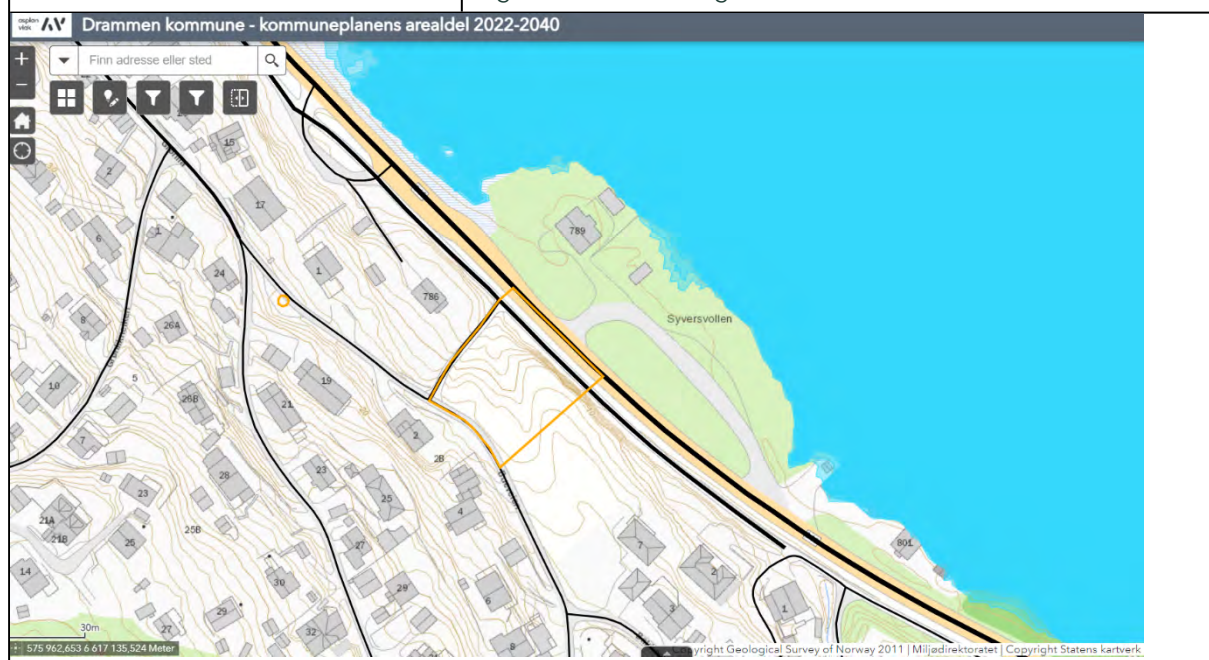
### 4.10.3. Arealinnspill 13

<b>Gårds- og bruksnummer</b>	335/2
<b>Forslagsstiller</b>	Erik Hjelmtvedt
<b>Dagens bruk</b>	Natur
<b>Arealformål gjeldende kommuneplan</b>	Offentlig/privat tjenesteyting
<b>Foreslått arealbruk</b>	Boligbebyggelse
<b>Størrelse</b>	1,6 daa
<b>Hovedrisiko og anbefalte tiltak</b>	Vestlige deler av området ligger innenfor sone med mulighet for sammenhengende forekomster marin leire, og det må gjennomføres en geoteknisk vurdering.

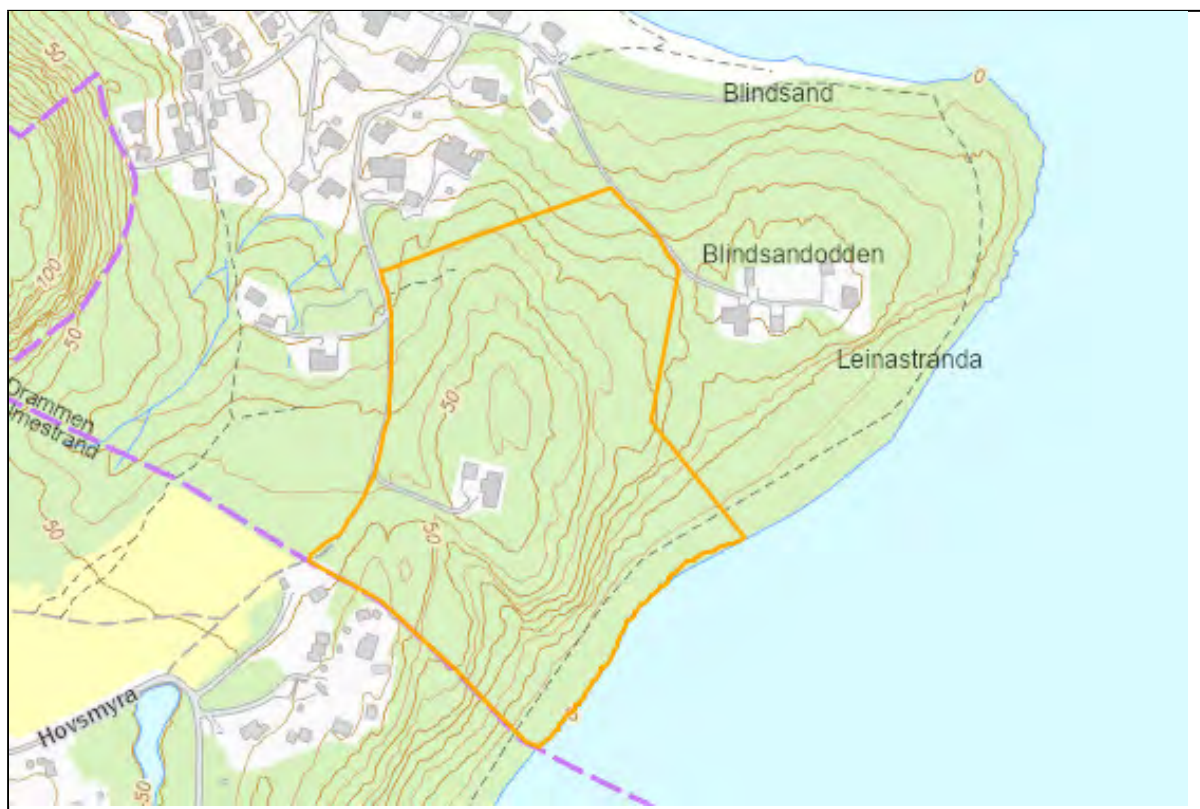
#### 4.10.14. Arealinnspill 4

<b>Gårds- og bruksnummer</b>	340/115
<b>Forslagsstiller</b>	Arkitektkontoret Hager AS og Kristian Fensholt
<b>Dagens bruk</b>	Bolig og friområde
<b>Arealformål gjeldende kommuneplan</b>	Bolig og friområde
<b>Foreslått arealbruk</b>	Fritidsbolig og friområde
<b>Størrelse</b>	Ca. 5 daa
<b>Hovedrisiko og anbefalte tiltak</b>	Ingen identifisert risiko
