# Drammen kommuneplan

ROS-analyse av innspill

Oppdragsgiver: Drammen kommune  
Tittel på rapport: Drammen kommuneplan  
Oppdragsnavn: Kommuneplanens arealdel 2022-2040  
Oppdragsnummer: 633299-04  
Utarbeidet av: Ingeborg Austreng  
Oppdragsleder: Gunnar Berglund  
Tilgjengelighet: Åpen

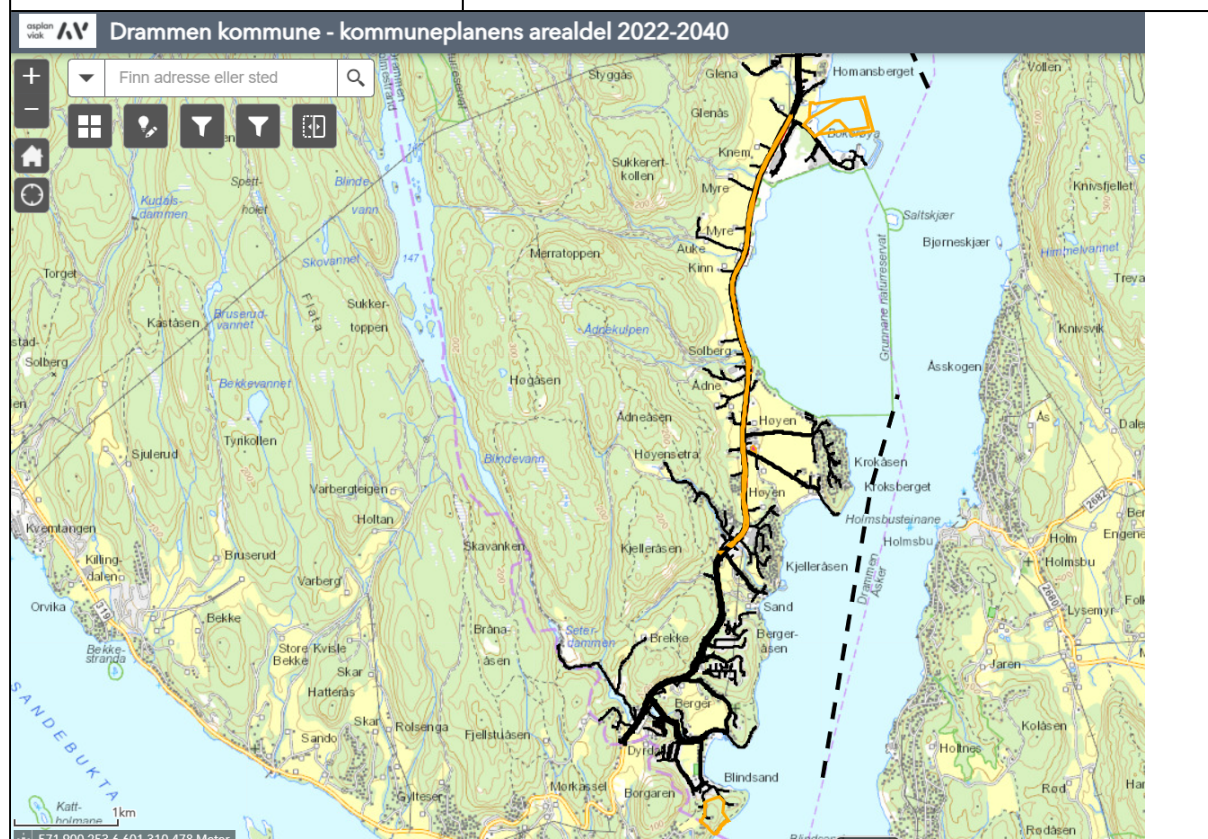
### 4.8.1. Arealinnspill 12

<b>Gårds- og bruksnummer</b>	Mange
<b>Forslagsstiller</b>	Kai Anton Ibsen Johansen
<b>Dagens bruk</b>	Varierende
<b>Arealformål gjeldende kommuneplan</b>	LNF, næringsvirksomhet, forretninger, boligbebyggelse og fritidsbebyggelse.
<b>Foreslått arealbruk</b>	Gang- og sykkelvei mellom Sandsveien 3 og Bokerøyveien 2
<b>Størrelse</b>	66,7
<b>Hovedrisiko og anbefalte tiltak</b>	Grunnforhold og stormflo bør vurderes ved regulering av tiltaket.
