## Spørsmål 147 (2022) fra Kari Palm (MDG): Tiltak for redusering av fart og ulovlig kjøring blindvei

Dato: 18.11.2022  
Saksnr: 22/00048-147  
Deres ref:

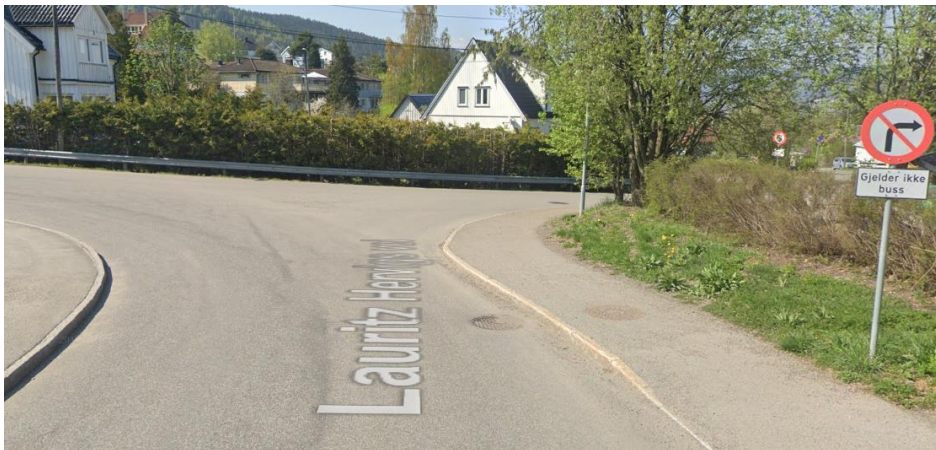
Fra Lauritz Hervigs vei retning Skogerveien før ombygging:

I 2020 bygget kommunen om krysset og tydeliggjorde skiltingen for å gjøre det mer tydelig at kjøremønsteret for bil er Skogerveien – Lauritz Hervigs vei, og ikke inn den stengte delen av Skogerveien. Skiltingen ble også flyttet nærmere krysset for å være mer synlig.

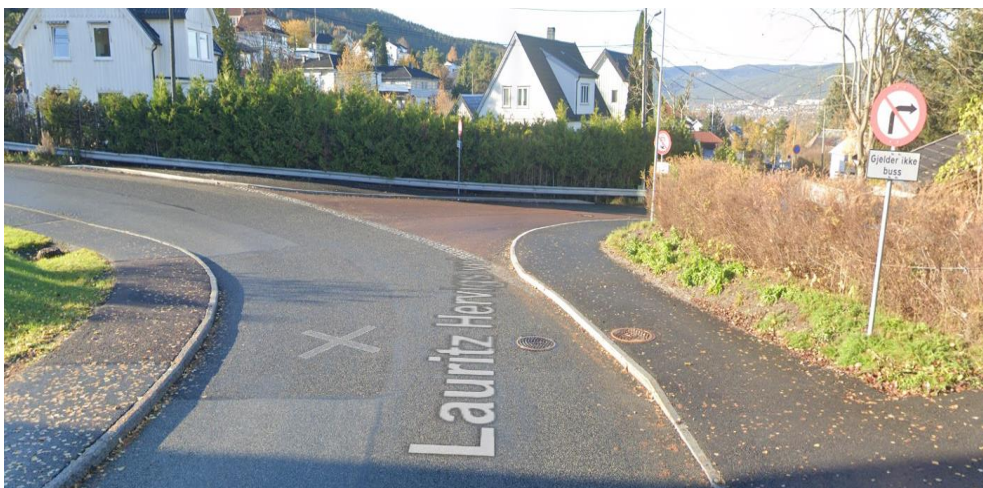
Fra Lauritz Hervigs vei retning Skogerveien etter ombygging:

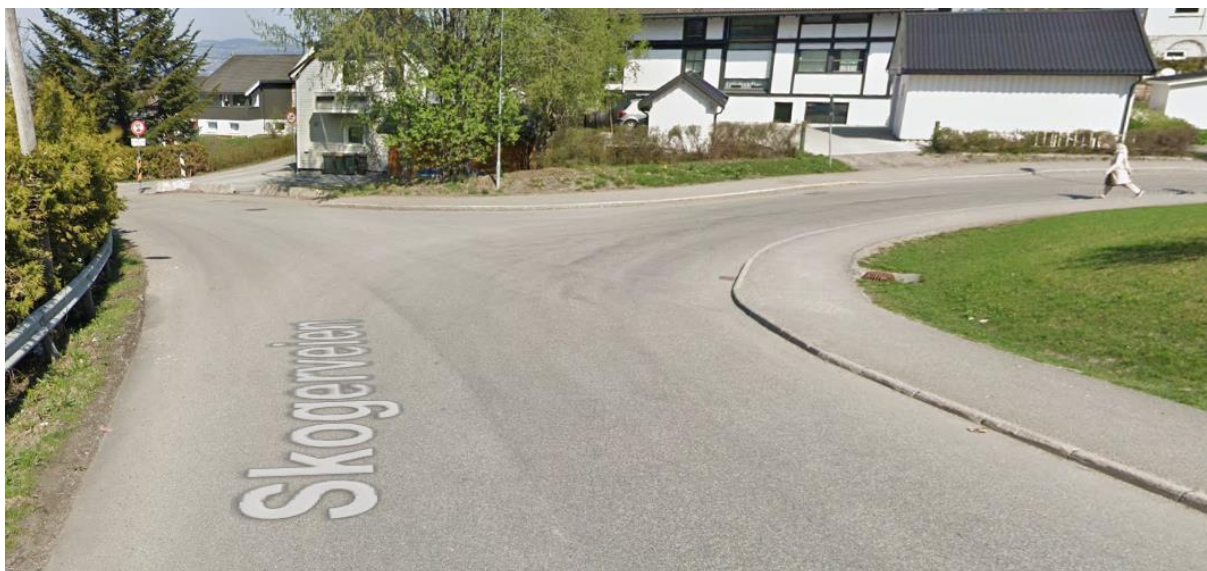
Fra Skogerveien sør, retning Skogerveien x Lauritz Hervigs vei før ombygging:

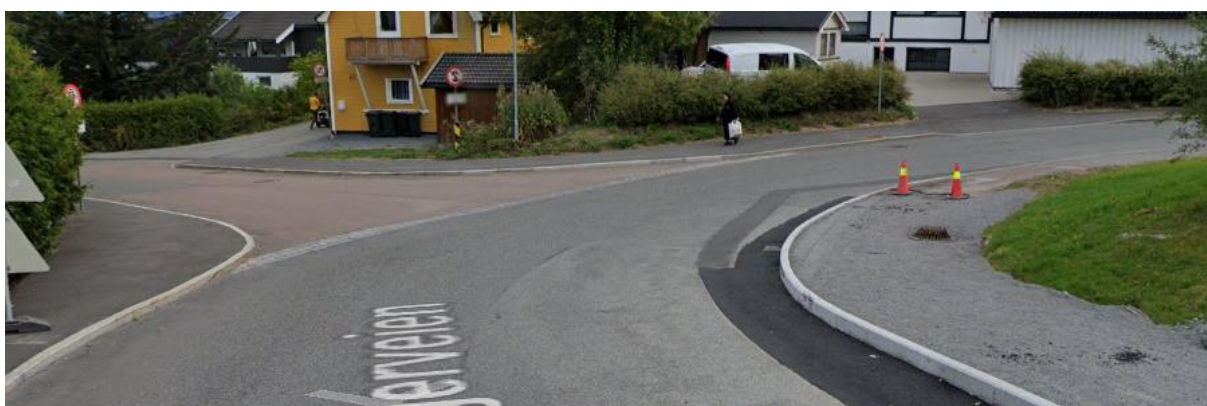
Fra Skogerveien sør, retning Skogerveien x Lauritz Hervigs vei etter ombygging:
